# M12 ATB-OC

## M12™ AKKU-INSPEKTIONSKAMERA

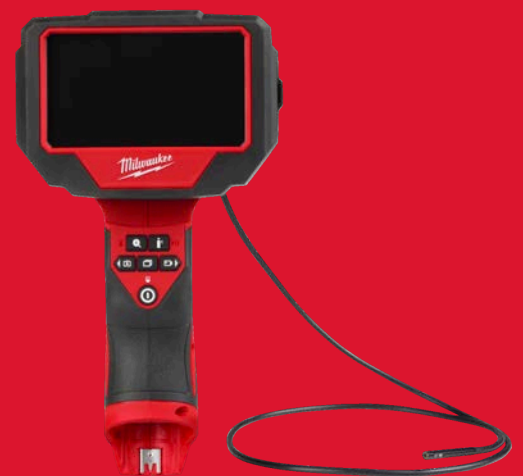
- Der 4,3"-LCD-Bildschirm liefert scharfe und klare Bilder und ermöglicht es dem Anwender, Objekte im Detail zu sehen
- Der 5,0-mm-Kamerakopf ermöglicht einen guten Zugang zu engen Stellen wie Zündkerzenlöchern, Einspritzöffnungen und Zylindern

- Front- und Seitenansichtskamera garantiert die Erkennung von Haarrissen und anderen Problemen am Motor und in anderen Bereichen des Fahrzeugs
- Der um 270° drehbare Bildschirm ermöglicht dem Anwender eine flüssige Bildkontrolle in jeder Anwendungsposition

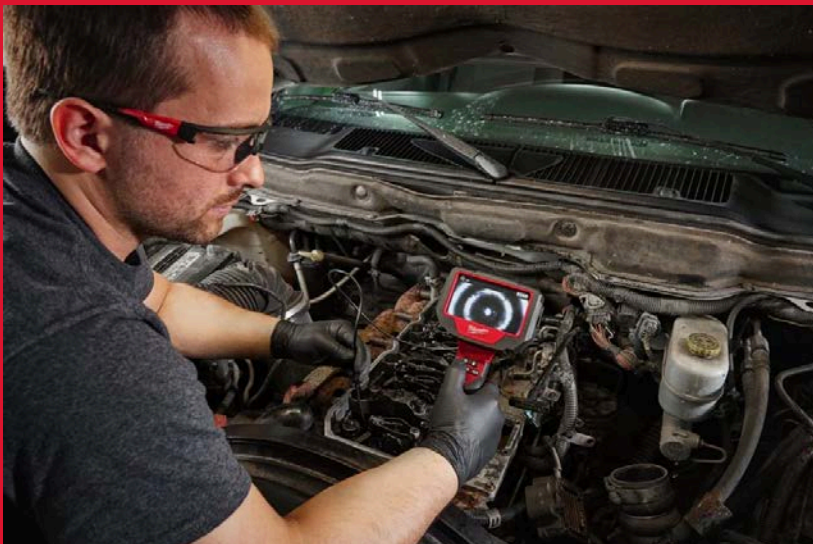
- 720p-Kameraauflösung mit 3-stufigem Zoom ermöglicht eine klare und schnelle Fokussierung auf interessante Punkte
- 5 Helligkeitsstufen sorgen für eine erstklassige Ausleuchtung ohne Schatten oder Blendung

- Das 0,9 Meter lange Kabel bietet genügend Flexibilität, um auch schwer zugängliche Stellen einfach und bequem zu erreichen
- Die mitgelieferte 32 GB Micro-SD-Karte ermöglicht die Aufnahme und Speicherung von Bildern und Videos

- IP67-Kamerakopf und Kamerakabel widerstehen härtesten Bedingungen
- Der REDLITHIUM™-Akku bietet eine überlegene Akkukonstruktion, Elektronik und fade-freie Leistung für eine längere Laufzeit und mehr Arbeit über die gesamte Lebensdauer des Akkus
